LEGEPLADSINSPEKTION udført for:

Gf H.C. Andersen kvarteret

Inspektionstype: Årlig hovedinspektion

Inspektionsdato: sep 14-29, 2015

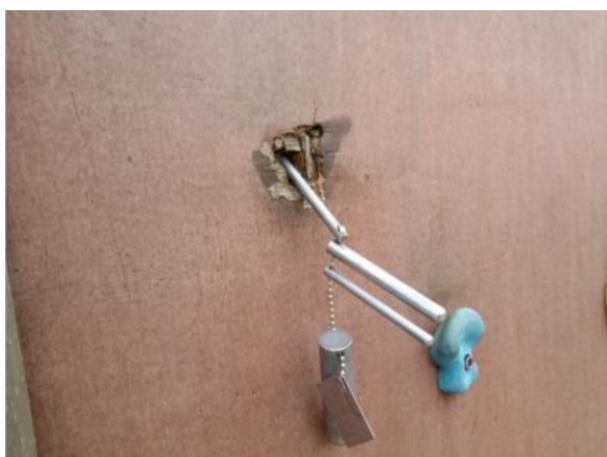
Problemstilling		Risikovurdering: 3 - Uønsket
Problembeskrivelse	Der er konstateret åbninger der kan fange brugerens fingre. Der er tale om åbninger med et mindste tværsnit mellem 8- og 25mm der kan fange brugerens fingre, som er placeret mere end 1000mm fra faldunderlaget. Risikoen opstår hvor en finger kan fanges, og kroppen stadig er i bevægelse. EN1176:2008 Del 1 Pkt. 4.2.7.6 Fastklemning af fingre	
Bemærkninger	Det er konstateret i hul, hvor der mangler en klatresten.	
Tiltag		
Tiltags Bemærkninger

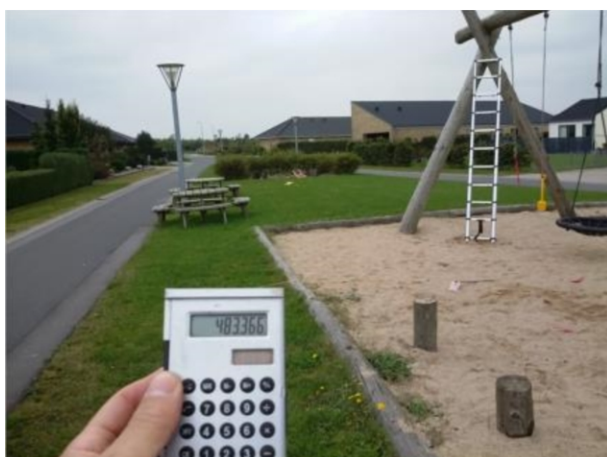
Problemstilling		Risikovurdering: 3 - Uønsket
Problembeskrivelse	Udstrækningen af faldunderlaget under etpunktsgyngen er ikke stort nok. Faldunderlaget skal min. være længden på en gynges ophæng $\times 0,867 + 225\text{cm}$ når der er en hård kant. Resultatet er afstanden fra gyngesophængets centrum til afslutningen af faldunderlaget i en radius. EN1176:2008 Del 2 Pkt. 4.10.2.1 og 4.10.2.3 Mål på faldrum og stødområde	
Bemærkninger	Afstanden fra gyngens center til kantbegrænsningen skal minimum være 483 cm.	
Tiltag		
Tiltags Bemærkninger

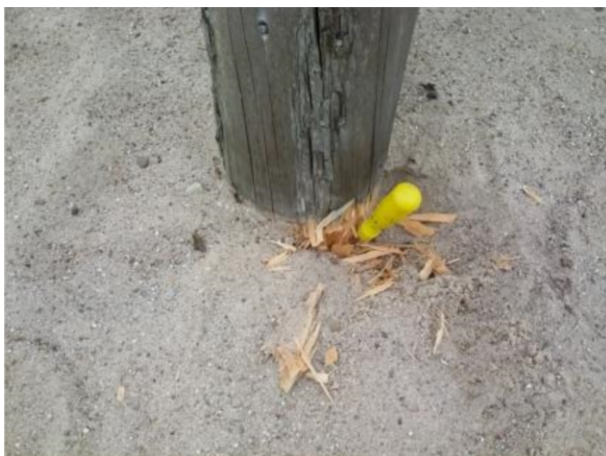
Problemstilling		Risikovurdering: 3 - Uønsket
Problembeskrivelse	En skruetrækker kan presses ind i viste trækomponenter ved terræn. Træet er i forfald ved terræn. EN1176:2008 Del 7 Pkt. 8.2.7 Korrigerende vedligeholdelse	
Bemærkninger	Det er konstateret i alle stolper.	
Tiltag		
Tiltags Bemærkninger

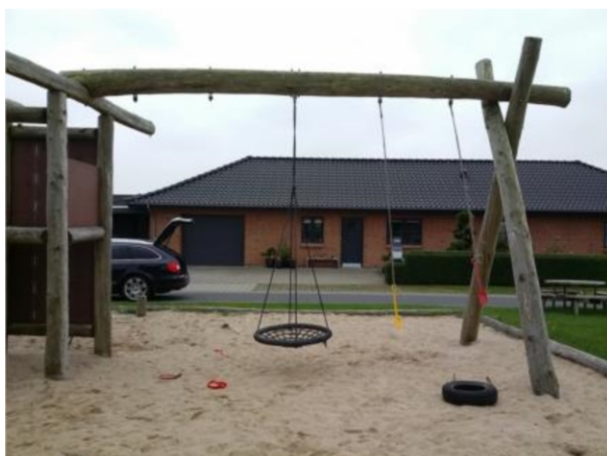
Problemstilling		Risikovurdering: 4 - Acceptabel
Problembeskrivelse	BEMÆRKNING: Det viste redskab er ikke tiltænkt brug på offentligt tilgængelige legepladser som her. Redskabet er tiltænkt til brug i private haver, og bør derfor fjernes fra legepladsen.	
Bemærkninger	Den viste gynges er ikke i overensstemmelsen med krav til gynges som anvendes på offentligt tilgængelige legepladser.	
Tiltag		
Tiltags Bemærkninger

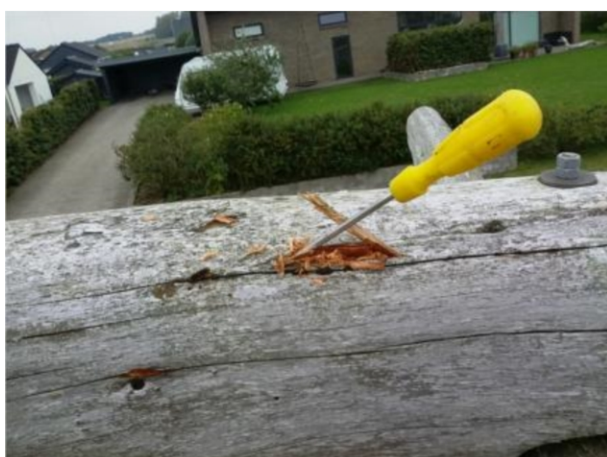
Problemstilling		Risikovurdering: 3 - Uønsket
Problembeskrivelse	En skruetrækker kan presses ind i viste trækomponenter som er i forfald. EN1176:2008 Del 7 Pkt. 8.2.7 Korrigerende vedligeholdelse	
Bemærkninger	Der er konstateret råd og forfald i overliggeren. der er ligeledes svampe der stikker ud fra overliggeren.	
Tiltag		
Tiltags Bemærkninger

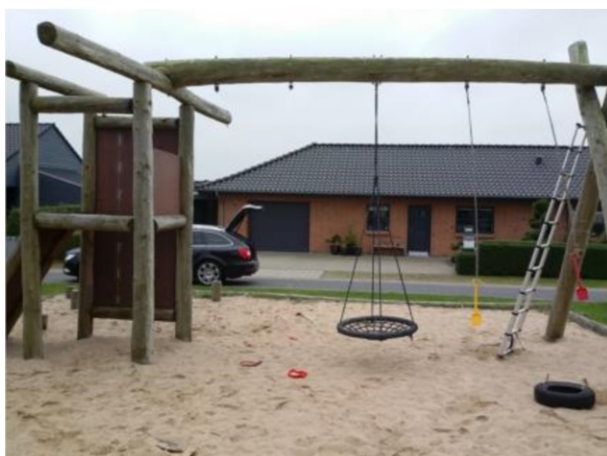
Problemstilling		Risikovurdering: 3 - Uønsket
Problembeskrivelse	Der skal være min. 40cm frirum mellem bunden af gyngesædet og gyngestativets ben. EN1176:2008 Del 2 Pkt. 4.3 Sikkerhedsafstand til sæde ét-punktsgynger	
Bemærkninger	Gyngen i stativet er en et-punktsgynge, og kan ikke anvendes i et sådan legeredskab da overliggeren er for kort. Dernæst kan den ikke være monteret sammen med et legesystem..	
Tiltag		
Tiltags Bemærkninger

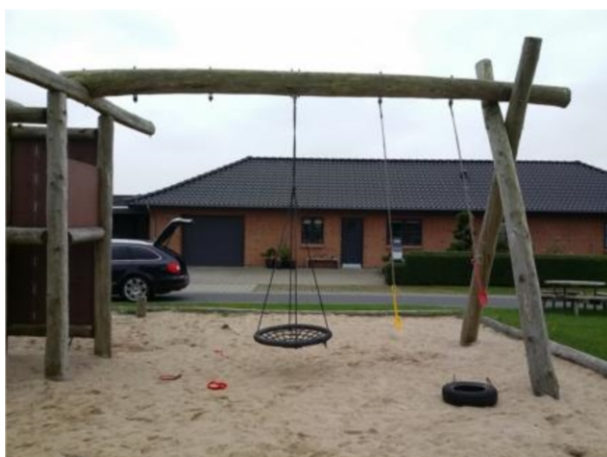
Problemstilling		Risikovurdering: 3 - Uønsket
Problembeskrivelse	Gyngеоverliggеrеn bør ikke gøres fast til andre redskaber som vist her, medmindre der etableres barrierer, afskærmninger eller yderligere 150cm cirkulationsområder. EN1176:2008 Del 2 Pkt. 4.9 Stativer	
Bemærkninger	Det er muligt at falde fra platformen ud over sideafskærmningen og ned på gyngerne.	
Tiltag		
Tiltags Bemærkninger

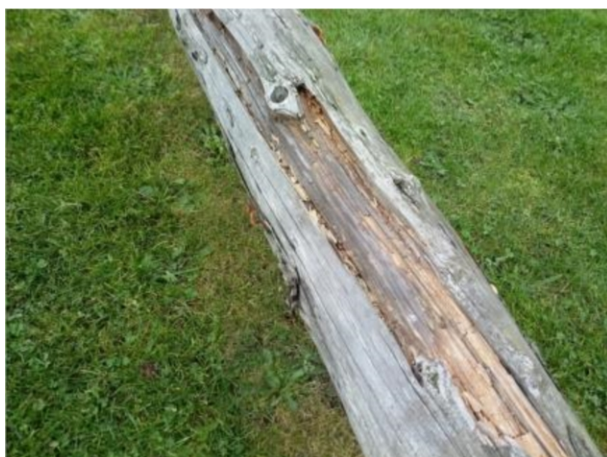
Problembeskrivelse	Redskabet er slidt og ved at blive nedbrudt. Det medfører risiko for at der opstår skarpe kanter. EN1176:2008 Del 1 Pkt. 4.2.5 Redskabers finish EN1176:2008 Del 7 Pkt. 8.2.7 Korrigerende vedligeholdelse
Bemærkninger	Bommen er generelt i forfald.
Tiltag	
Tiltags Bemærkninger

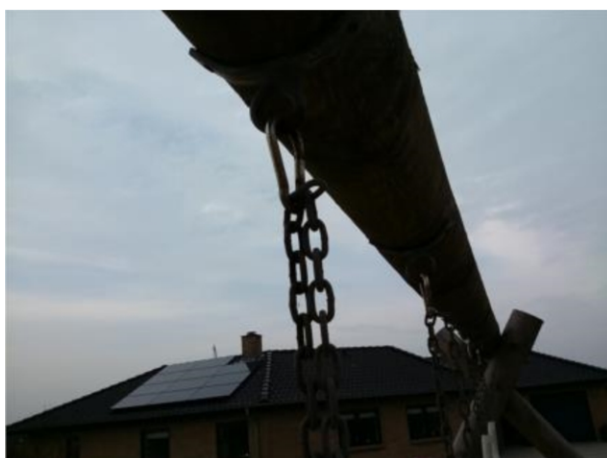
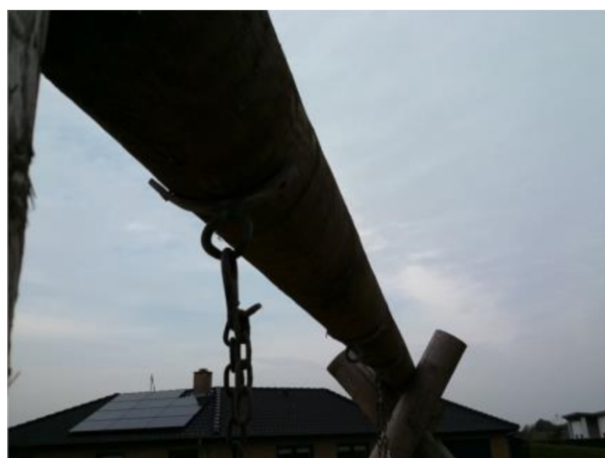
Problemstilling		Risikovurdering: 3 - Uønsket
Problembeskrivelse	Der er har anvendt sliddele, som slides kraftigt. Udskiftelige komponenter bør være beskyttet mod uautoriseret indgriben og må kun kræve minimal vedligeholdelse. EN1176:2008 Del 1 Pkt. 4.2.11 Komponenter, der slides	
Bemærkninger	Der er anvendt øjer med i hægtede karabinhager som monteringsform. Det betyder, at der er stål mod stål i en sliddel. Der bør anvendes gyngelejer, som er tiltænkt til denne form for brug.	
Tiltag		
Tiltags Bemærkninger

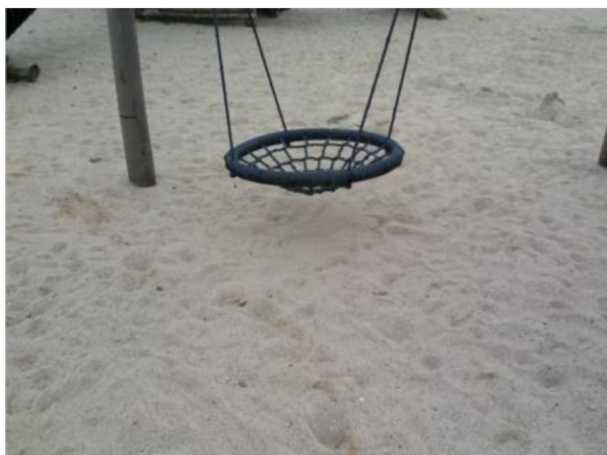
Problemstilling		Risikovurdering: 4 - Acceptabel
Problembeskrivelse	Der er risiko for fastklemning under den bevægelige del. Hvis bevægelige dele kan udgøre en fare for kroppen, skal der være en afstand til jorden på mindst 400 mm. EN1176:2008 Del 1 Pkt. 4.2.6 Bevægelige dele	
Bemærkninger	Det gælder under fugleredegynger.	
Tiltag		
Tiltags Bemærkninger

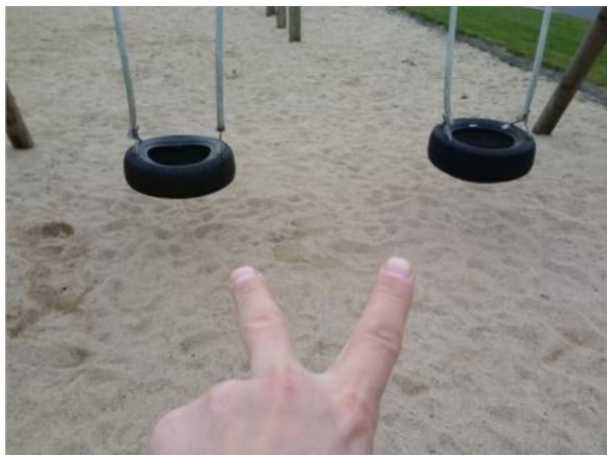
Problemstilling		Risikovurdering: 4 - Acceptabel
Problembeskrivelse	Gyngen hænger for lavt i forhold til terræn. Der skal være en frihøjde på min. 40cm under dækgynger. EN1176:2008 Del 2 Pkt. 4.2 Frihøjde	
Bemærkninger	Det gælder for begge gynger.	
Tiltag		
Tiltags Bemærkninger

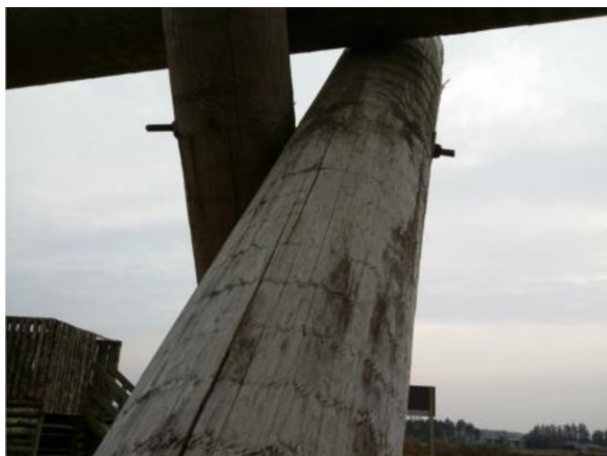
Problemstilling		Risikovurdering: 4 - Acceptabel
Problembeskrivelse	Redskabet har udstikkende boltgevind som rager ud fra redskabet. Udstikkende boltgevind i en tilgængelig del af redskabet skal være permanent dækket, med fx møtrikker med afrundet hoved. EN1176:2008 Del 1 Pkt. 4.2.5 Redskabers finish	
Bemærkninger	Givindstykker bør skæres af ved møtrikker.	
Tiltag		
Tiltags Bemærkninger

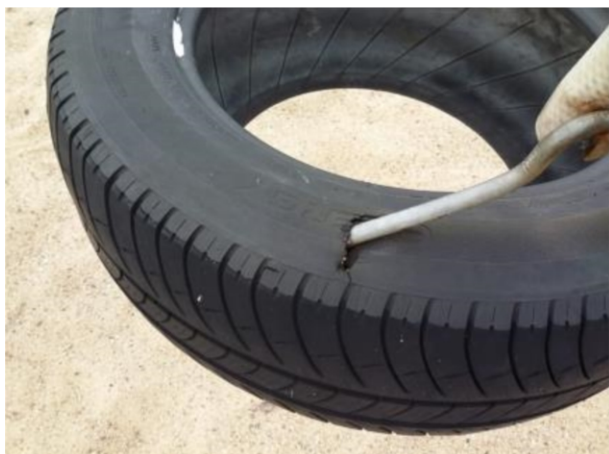
Problemstilling		Risikovurdering: 4 - Acceptabel
Problembeskrivelse	Der er brud på gyngedækket. Der er risiko for udstikkende ståltråd. EN1176:2008 Del 7 Pkt. 8.2.7 Korrigerende vedligeholdelse	
Bemærkninger	Overvej udskiftning af gyngedæk.	
Tiltag		
Tiltags Bemærkninger

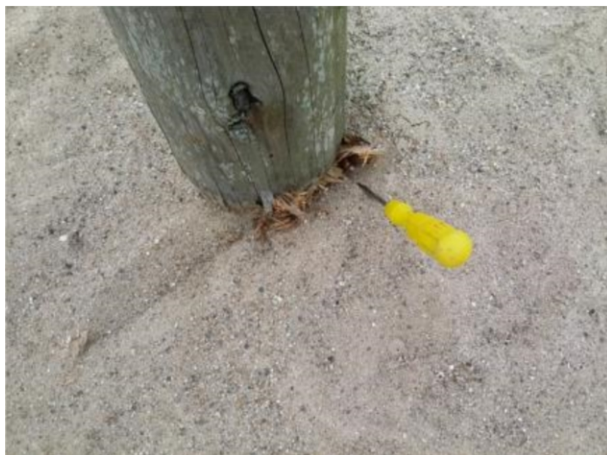
Problemstilling		Risikovurdering: 3 - Uønsket
Problembeskrivelse	En skruetrækker kan presses ind i viste trækomponenter ved terræn. Træet er i forfald ved terræn. EN1176:2008 Del 7 Pkt. 8.2.7 Korrigerende vedligeholdelse	
Bemærkninger	Der er råd og forfald i alle 3 stolper ved terræn.	
Tiltag		
Tiltags Bemærkninger

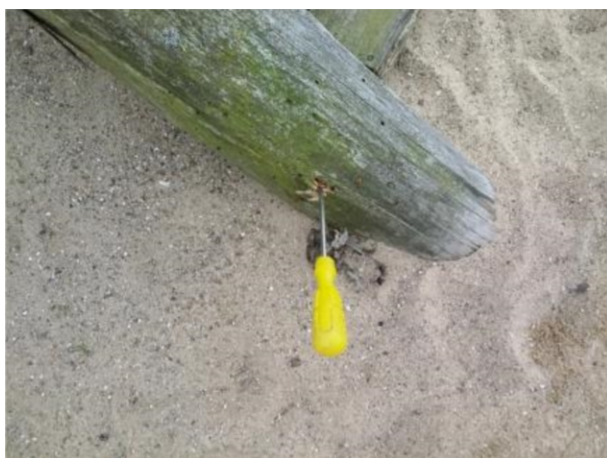
Problemstilling		Risikovurdering: 4 - Acceptabel
Problembeskrivelse	En skruetrækker kan presses ind i viste trækomponenter ved terræn. Træet er i forfald ved terræn. EN1176:2008 Del 7 Pkt. 8.2.7 Korrigerende vedligeholdelse	
Bemærkninger	Det er konstateret i vangerne til trappen.	
Tiltag		
Tiltags Bemærkninger

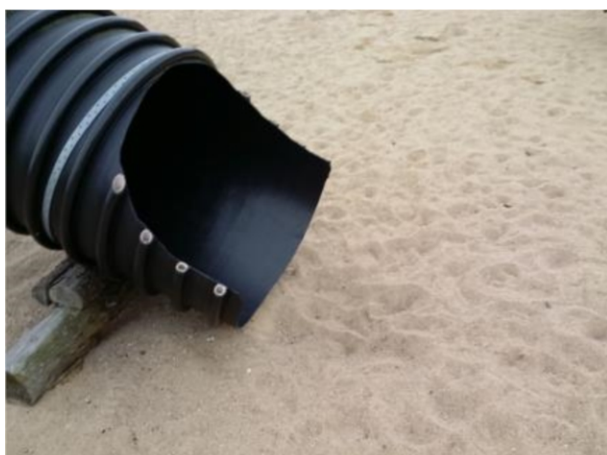
Problemstilling		Risikovurdering: 4 - Acceptabel
Problembeskrivelse	Afslutningen af udløbsområdet er ikke udført korrekt. Rutsjebanen skal afsluttes med en bukeradius på min. 50mm. Dernæst skal rutsjebanens afslutning føres til terræn eller bukes min. 100° bagud. EN1176:2008 Del 3 Pkt. 4.5 Udløbsområde	
Bemærkninger		
Tiltag		
Tiltags Bemærkninger

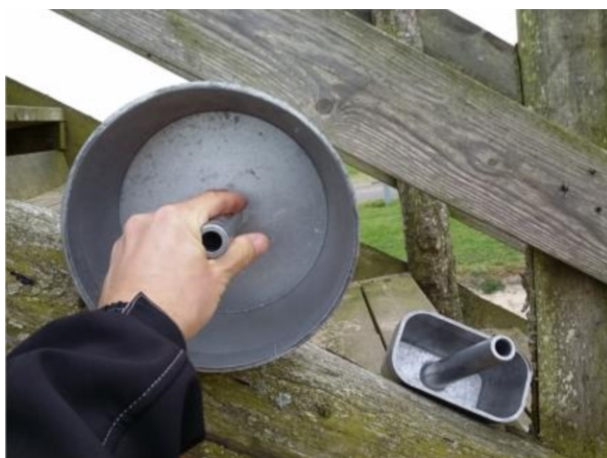
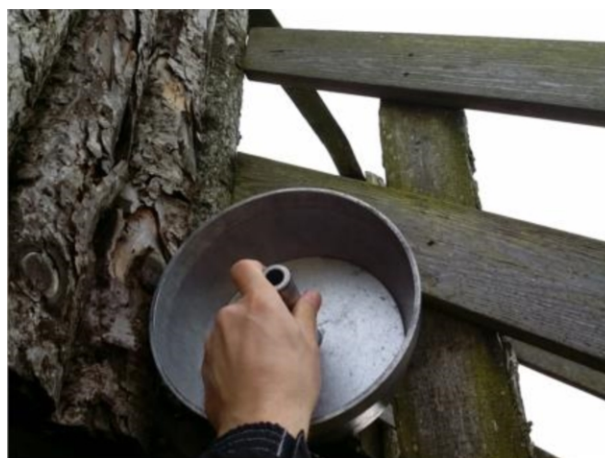
Problemstilling		Risikovurdering: 2 - Høj
Problembeskrivelse	Der er konstateret risiko for fastklemning af hovedet i redskabet. Åbninger der er placeret mere end 600mm over faldunderlaget eller ståfladen, som kan passeres af prøvedorn C (89x157mm) uden prøvedorn D(Ø230mm) kan følge med, udgør en risiko for fastklemning af hovedet. EN1176:2008 Del 1 Pkt. 4.2.7.2 Fastklemning af hoved og hals og Figur D1	
Bemærkninger	Det er konstateret i sideafskæringen på trappen. Åbningerne skal være mindre en 89mm, så den lille prøvedorn ikke kan passere.	
Tiltag		
Tiltags Bemærkninger

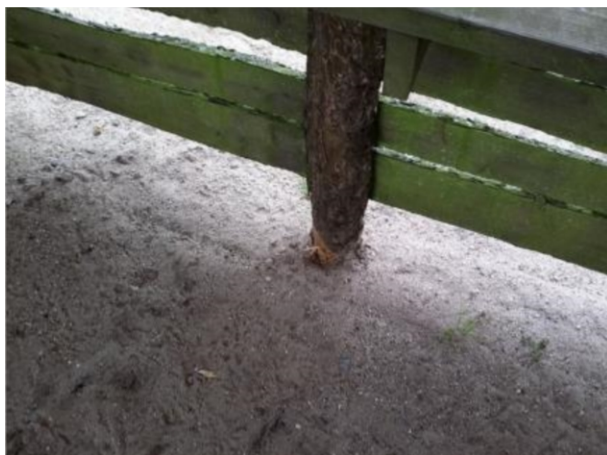
Problemstilling		Risikovurdering: 4 - Acceptabel
Problembeskrivelse	Redskabet er slidt og ved at blive nedbrudt. Det medfører risiko for at der opstår skarpe kanter. EN1176:2008 Del 1 Pkt. 4.2.5 Redskabers finish EN1176:2008 Del 7 Pkt. 8.2.7 Korrigerende vedligeholdelse	
Bemærkninger	Der er forfald i naturstolperne i legesystemet.	
Tiltag		
Tiltags Bemærkninger

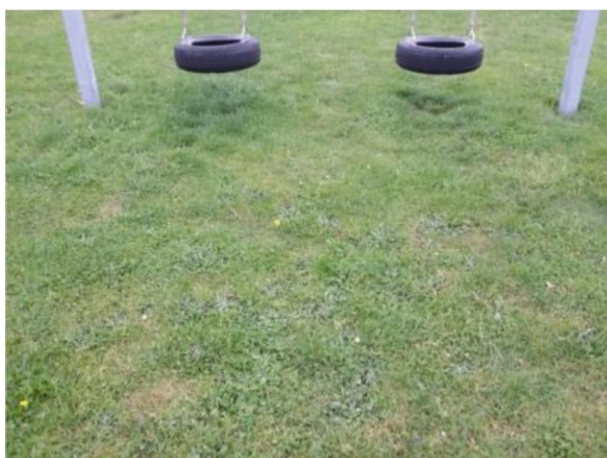
Problemstilling		Risikovurdering: 3 - Uønsket
Problembeskrivelse	Der vurderes, at underlaget under gyngen er for hårdt. Normalt kan græs på muldlag være tilstrækkeligt støddæmpende ved fald op til 1000mm, men her vurderes græsset inkl. underlaget ikke at have de nødvendige støddæmpende egenskaber. BEMÆRK: Der kan foretages en droptest af faldunderlaget, som kan give svar på om denne vurdering er korrekt. EN1176:2008 Del 1 Pkt. 4.2.8.5.2 Redskaber med en fri faldhøjde over 600 mm eller med tvungen bevægelse samt Tabel 4	
Bemærkninger		
Tiltag		
Tiltags Bemærkninger

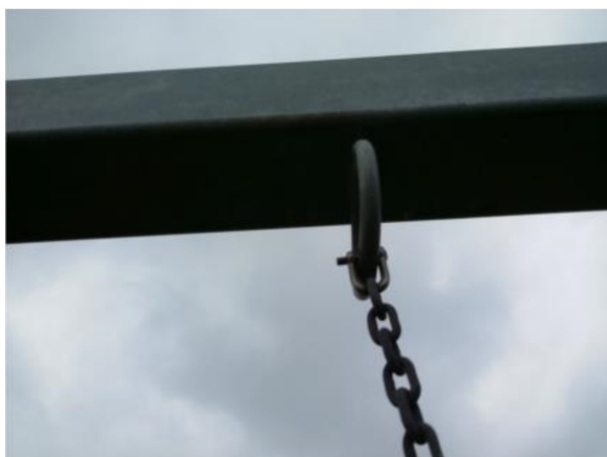
Problemstilling		Risikovurdering: 3 - Uønsket
Problembeskrivelse	EN1176:2008 Del 7 Pkt. 8.2.7 Korrigerende vedligeholdelse	
Bemærkninger	Der mangler en møtrik på den ene sjækkel.	
Tiltag		
Tiltags Bemærkninger

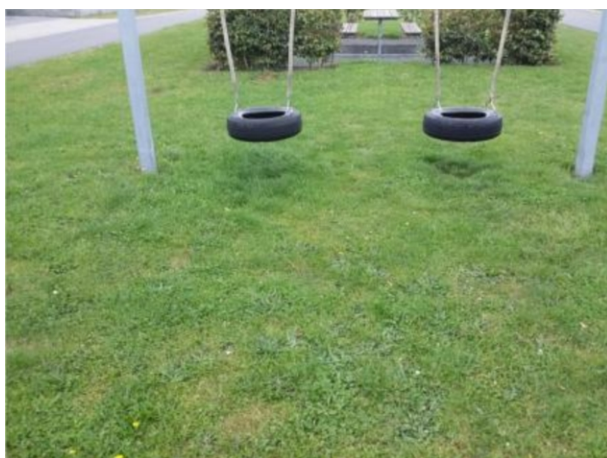
Problemstilling		Risikovurdering: 4 - Acceptabel
Problembeskrivelse	Gyngesædet hænger for lavt i forhold til terrænet. Der skal være en frihøjde på min. 40cm under dækgyngesædet. EN1176:2008 Del 2 Pkt. 4.2 Frihøjde	
Bemærkninger	Det gælder under begge dækgyngesæder.	
Tiltag		
Tiltags Bemærkninger

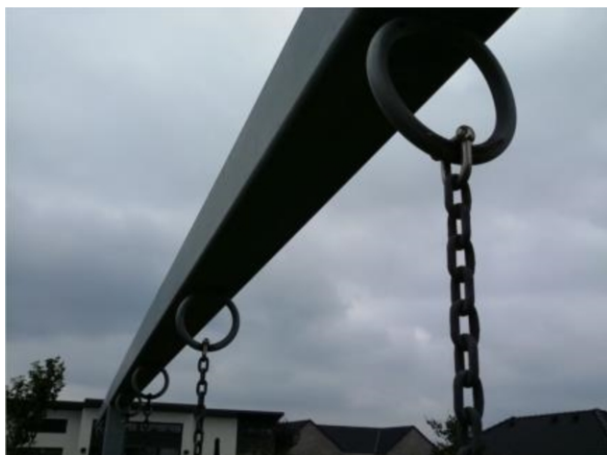
Problemstilling		Risikovurdering: 4 - Acceptabel
Problembeskrivelse	Der er har anvendt sliddele, som slides kraftigt. Udskiftelige komponenter bør være beskyttet mod uautoriseret indgriben og må kun kræve minimal vedligeholdelse. EN1176:2008 Del 1 Pkt. 4.2.11 Komponenter, der slides	
Bemærkninger	Der er anvendt stålringer som bæring hvori gyngerne er fastgjort. Der bør anvendes gyngelejer i stedet for.	
Tiltag		
Tiltags Bemærkninger

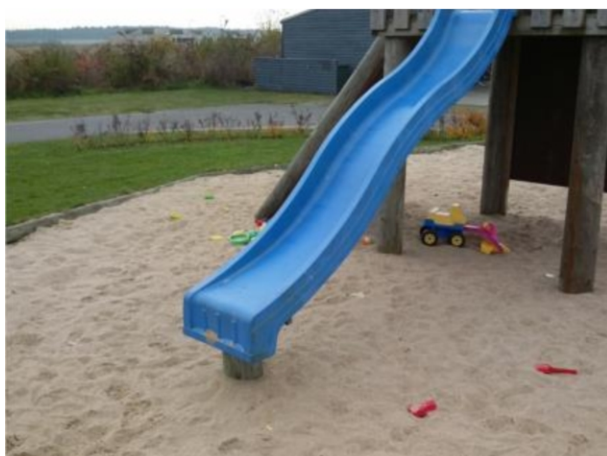
Problemstilling		Risikovurdering: 4 - Acceptabel
Problembeskrivelse	BEMÆRKNING: Det viste redskab er ikke tiltænkt brug på offentligt tilgængelige legepladser som her. Redskabet er tiltænkt til brug i private haver, og bør derfor fjernes fra legepladsen.	
Bemærkninger	Den viste rutsjebane er ikke i overensstemmelsen med krav til rutsjebaner som anvendes på offentligt tilgængelige legepladser.	
Tiltag		
Tiltags Bemærkninger

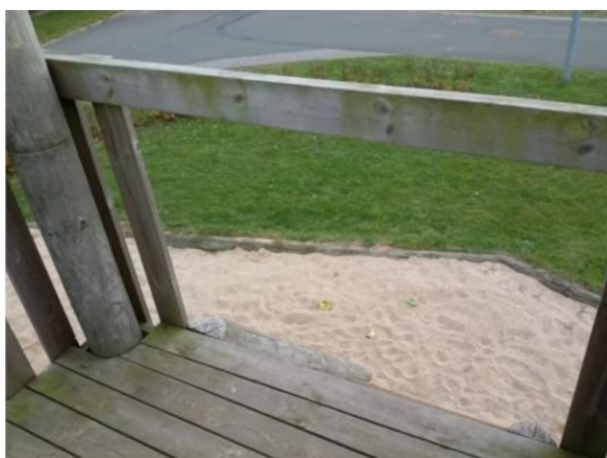
Problemstilling		Risikovurdering: 3 - Uønsket
Problembeskrivelse	Højden på faldværnet er ikke i overensstemmelse med kravene. Højden til faldværnets overside må ikke være mindre end 600 mm og ikke mere end 850 mm målt fra overfladen af platform, trappe eller rampe. EN1176:2008 Del 1 Pkt. 4.2.4.3 Faldværn	
Bemærkninger	Faldværnet på tværs af åbningen er monteret for højt.	
Tiltag		
Tiltags Bemærkninger

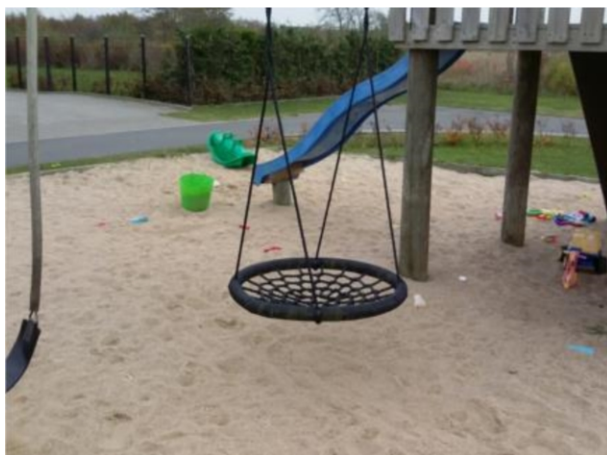
Problemstilling		Risikovurdering: 4 - Acceptabel
Problembeskrivelse	BEMÆRKNING: Det viste redskab er ikke tiltænkt brug på offentligt tilgængelige legepladser som her. Redskabet er tiltænkt til brug i private haver, og bør derfor fjernes fra legepladsen.	
Bemærkninger	Den viste gynges er ikke i overensstemmelsen med krav til gynges som anvendes på offentligt tilgængelige legepladser.	
Tiltag		
Tiltags Bemærkninger

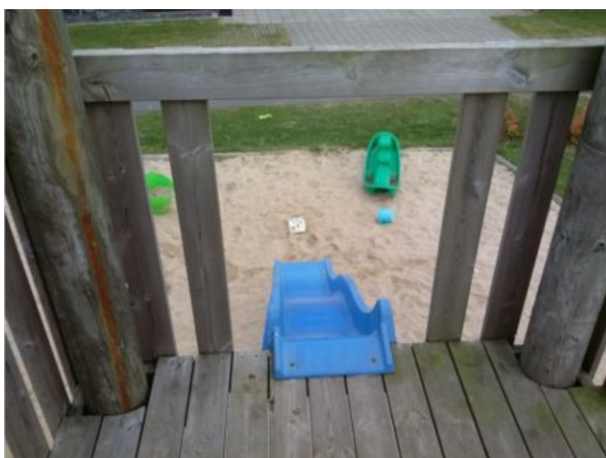
Problemstilling		Risikovurdering: 3 - Uønsket
Problembeskrivelse	Tværstang ved rutsjebanen er placeret forkert. tværstangen skal gå tværs over siddeområdet, og placeres i mellem 600- og 900mm over siddeområdets overflade. EN1176:2008 Del 3 Pkt. 4.2 Adgang	
Bemærkninger	Tværstangen over rutsjebanens start er monteret for højt.	
Tiltag		
Tiltags Bemærkninger

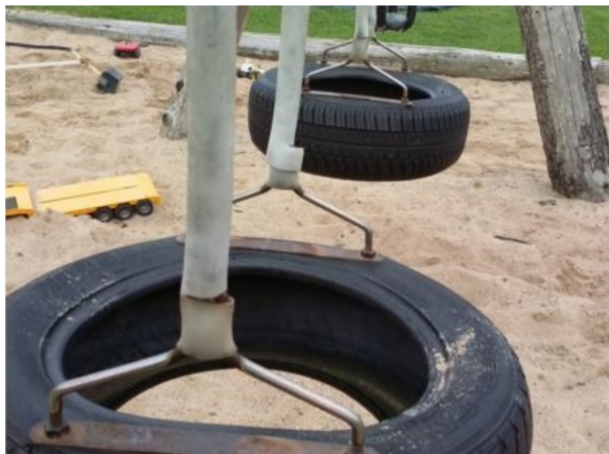
Problemstilling		Risikovurdering: 4 - Acceptabel
Problembeskrivelse	EN1176:2008 Del 7 Pkt. 8.2.7 Korrigerende vedligeholdelse	
Bemærkninger	Der er brud på kæde overtræk.	
Tiltag		
Tiltags Bemærkninger

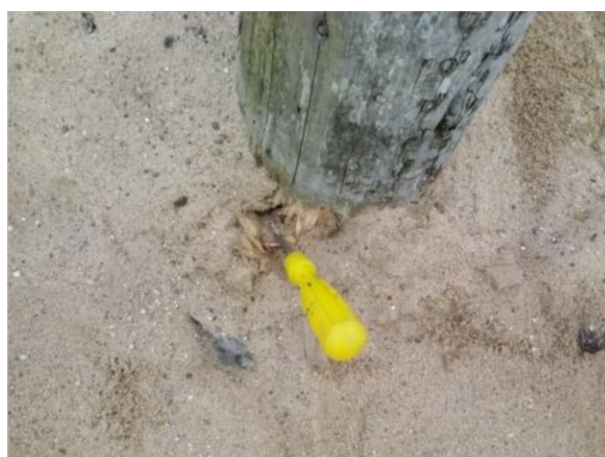
Problemstilling		Risikovurdering: 4 - Acceptabel
Problembeskrivelse	En skruetrækker kan presses ind i viste trækomponenter ved terræn. Træet er i forfald ved terræn. EN1176:2008 Del 7 Pkt. 8.2.7 Korrigerende vedligeholdelse	
Bemærkninger	Det er konstateret i alle stolper.	
Tiltag		
Tiltags Bemærkninger

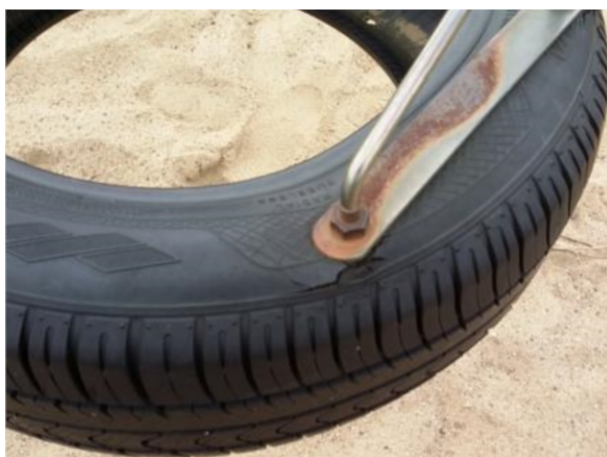
Problemstilling		Risikovurdering: 3 - Uønsket
Problembeskrivelse	Hårde genstande som disse bør ikke befinde sig i stødområdet. EN1176:2008 Del 7 Pkt. 8.2.6 Rutinemæssig vedligeholdelse	
Bemærkninger	Der er meget plastlegetøj samt en træbænk som befinder sig i gyngens stødområde/faldområde.	
Tiltag		
Tiltags Bemærkninger

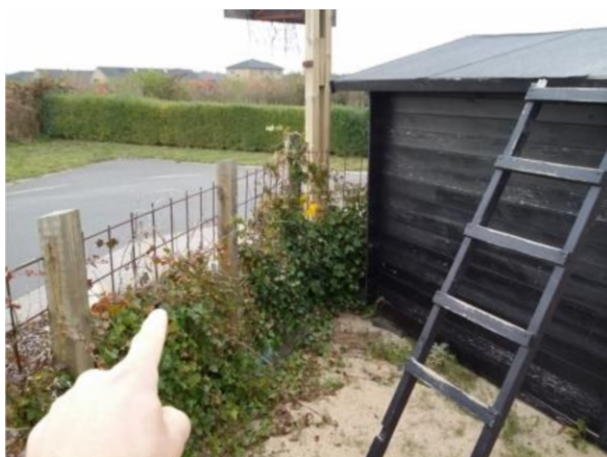
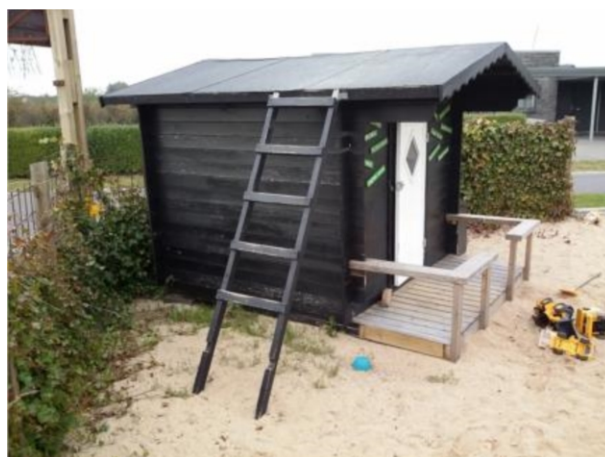
Problemstilling		Risikovurdering: 3 - Uønsket
Problembeskrivelse	Udstrækningen af faldunderlaget omkring legeredskabet er for lille. Faldunderlagets udstrækning skal her beregnes efter aktuel faldhøjde/3x2+50cm EN1176:2008 Del 1 Pkt. 4.2.8.2.4 Stødområdets udstrækning samt Figur 17	
Bemærkninger	Der er skabt adgang til taget på legehuset. Derfor skal der være faldunderlag hele vejen rundt om legehuset, og der må heller ikke være nogen ting som man kan ramme ved et fald. Fjern evt. stigen.	
Tiltag		
Tiltags Bemærkninger

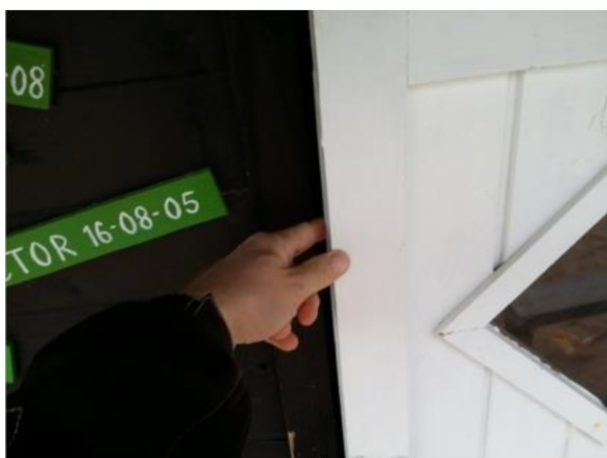
Problemstilling		Risikovurdering: 3 - Uønsket
Problembeskrivelse	Der er mulighed for fingerklemning imellem viste bevægelige dele. Bevægelige åbninger som den viste skal have et mindstemål på min. 12mm. EN1176:2008 Del 1 Pkt. 4.2.7.6 Fastklemning af fingre	
Bemærkninger	Det gælder ved døren.	
Tiltag		
Tiltags Bemærkninger

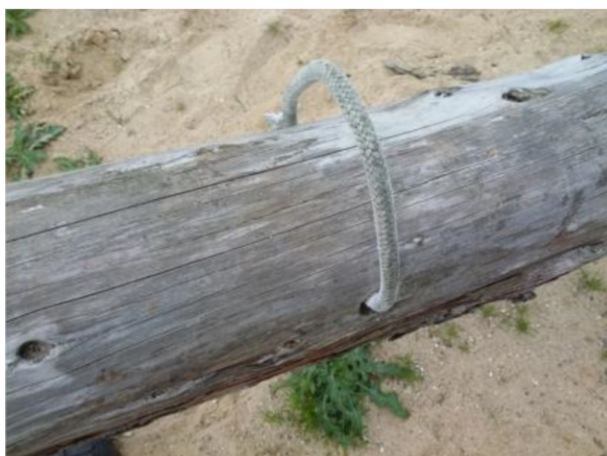
Problemstilling		Risikovurdering: 4 - Acceptabel
Problembeskrivelse	Redskabet er slidt og ved at blive nedbrudt. Det medfører risiko for at der opstår skarpe kanter. EN1176:2008 Del 1 Pkt. 4.2.5 Redskabers finish EN1176:2008 Del 7 Pkt. 8.2.7 Korrigerende vedligeholdelse	
Bemærkninger	Vippen er generelt i forfald.	
Tiltag		
Tiltags Bemærkninger

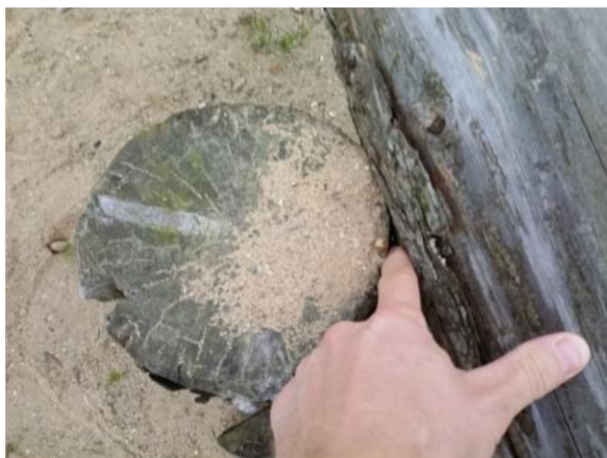
Problemstilling		Risikovurdering: 3 - Uønsket
Problembeskrivelse	Der er mulighed for fingerklemning imellem viste bevægelige dele. Bevægelige åbninger som den viste skal have et mindstemål på min. 12mm. EN1176:2008 Del 1 Pkt. 4.2.7.6 Fastklemning af fingre	
Bemærkninger	bommen kan skubbe sig sideværts, hvilket medfører risiko for klemning af fingre.	
Tiltag		
Tiltags Bemærkninger
