LEGEPLADSINSPEKTION udført for:

Gf H.C. Andersen kvarteret

Inspektionstype: Årlig hovedinspektion

Inspektionsdato: sep 14-29, 2015

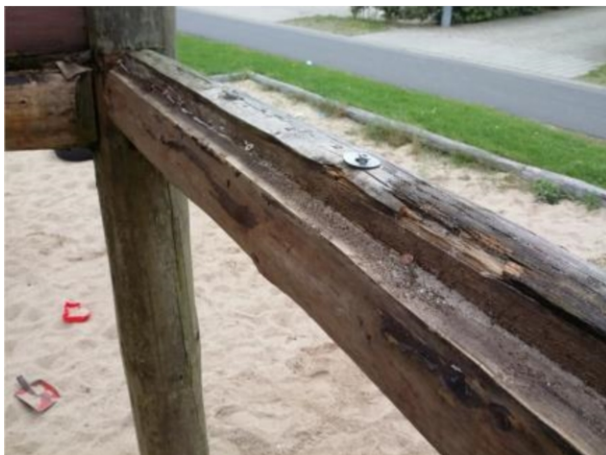
Problemstilling		Risikovurdering: 3 - Uønsket
Problembeskrivelse	Se bemærkning	
Bemærkninger	Legeredskabet er i en meget dårlig forfatning. Dernæst er der flere ting der ikke er i overensstemmelse med relevante krav i legepladsstandarden. Derfor vurderes det, at det ikke kan svare sig af forsøge at udbedre afvigelseerne på legeredskabet.	
Tiltag		
Tiltags Bemærkninger

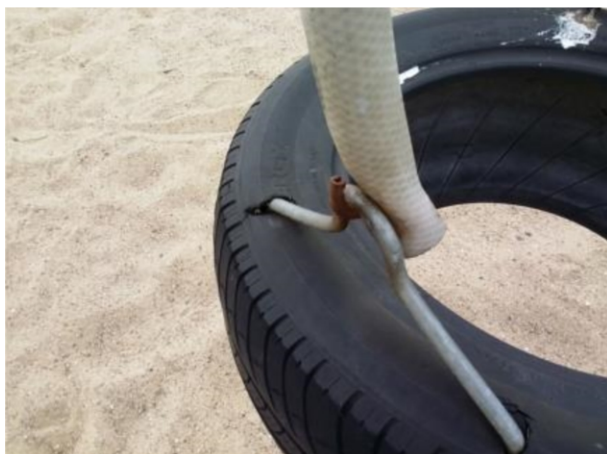
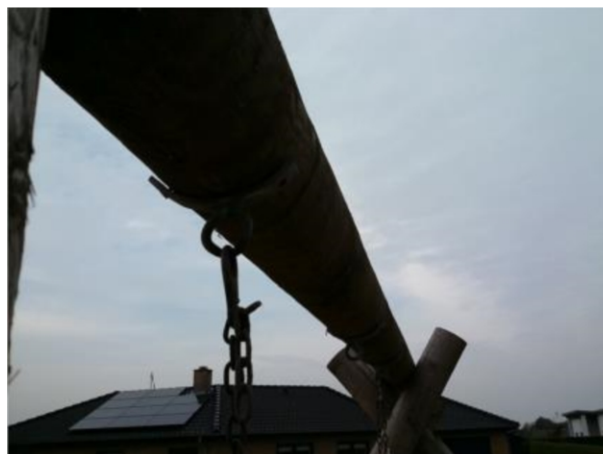
Problemstilling		Risikovurdering: 3 - Uønsket
Problembeskrivelse	Der er har anvendt sliddele, som slides kraftigt. Udskiftelige komponenter bør være beskyttet mod uautoriseret indgriben og må kun kræve minimal vedligeholdelse. EN1176:2008 Del 1 Pkt. 4.2.11 Komponenter, der slides	
Bemærkninger	Der er anvendt øjer med i hægtede karabinhager som monteringsform. Det betyder, at der er stål mod stål i en sliddel. Der bør anvendes gyngelejer, som er tiltænkt til denne form for brug.	
Tiltag		
Tiltags Bemærkninger

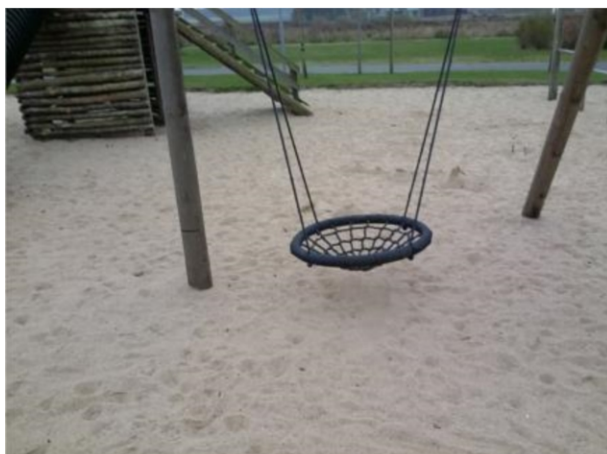
Problemstilling		Risikovurdering: 4 - Acceptabel
Problembeskrivelse	Gyngen hænger for lavt i forhold til terræn. Der skal være en frihøjde på min. 40cm under dækgynger. EN1176:2008 Del 2 Pkt. 4.2 Frihøjde	
Bemærkninger	Det gælder for begge gynger.	
Tiltag		
Tiltags Bemærkninger

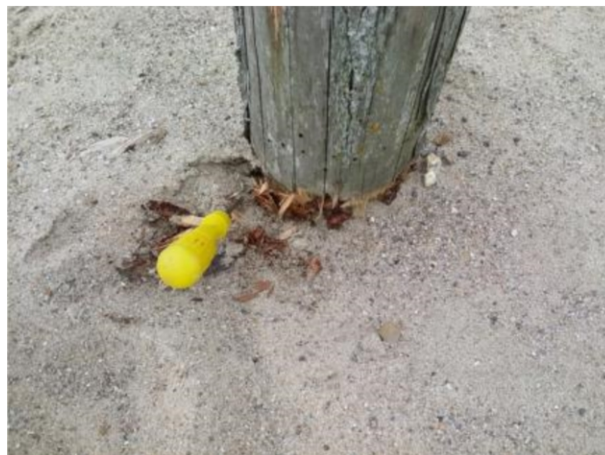
Problemstilling		Risikovurdering: 3 - Uønsket
Problembeskrivelse	En skruetrækker kan presses ind i viste trækomponenter ved terræn. Træet er i forfald ved terræn. EN1176:2008 Del 7 Pkt. 8.2.7 Korrigerende vedligeholdelse	
Bemærkninger	Der er råd og forfald i alle 3 stolper ved terræn.	
Tiltag		
Tiltags Bemærkninger

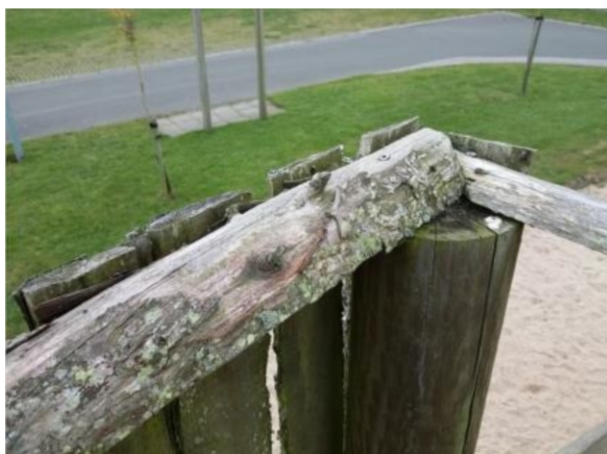
Problemstilling		Risikovurdering: 4 - Acceptabel
Problembeskrivelse	En skruetrækker kan presses ind i viste trækomponenter ved terræn. Træet er i forfald ved terræn. EN1176:2008 Del 7 Pkt. 8.2.7 Korrigerende vedligeholdelse	
Bemærkninger	Det er konstateret i vangerne til trappen.	
Tiltag		
Tiltags Bemærkninger

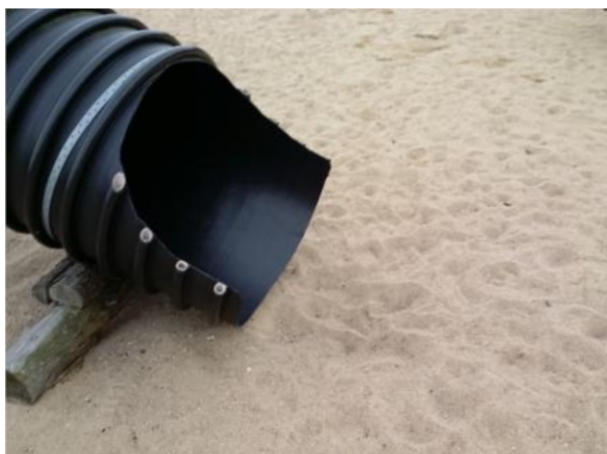
Problemstilling		Risikovurdering: 4 - Acceptabel
Problembeskrivelse	Afslutningen af udløbsområdet er ikke udført korrekt. Rutsjebanen skal afsluttes med en bukeradius på min. 50mm. Dernæst skal rutsjebanens afslutning føres til terræn eller bukes min. 100° bagud. EN1176:2008 Del 3 Pkt. 4.5 Udløbsområde	
Bemærkninger		
Tiltag		
Tiltags Bemærkninger

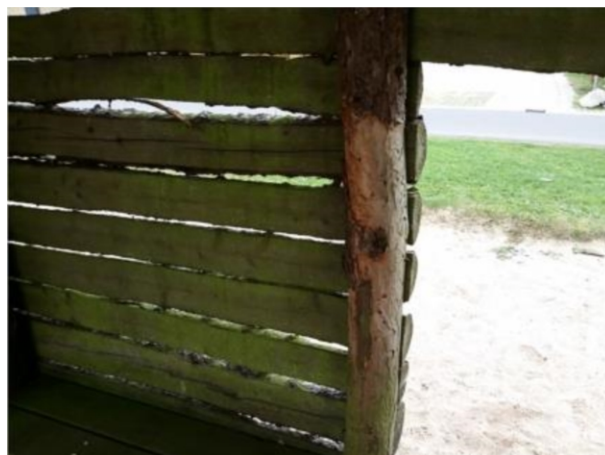
Problemstilling		Risikovurdering: 4 - Acceptabel
Problembeskrivelse	Redskabet er slidt og ved at blive nedbrudt. Det medfører risiko for at der opstår skarpe kanter. EN1176:2008 Del 1 Pkt. 4.2.5 Redskabers finish EN1176:2008 Del 7 Pkt. 8.2.7 Korrigerende vedligeholdelse	
Bemærkninger	Der er forfald i naturstolperne i legesystemet.	
Tiltag		
Tiltags Bemærkninger

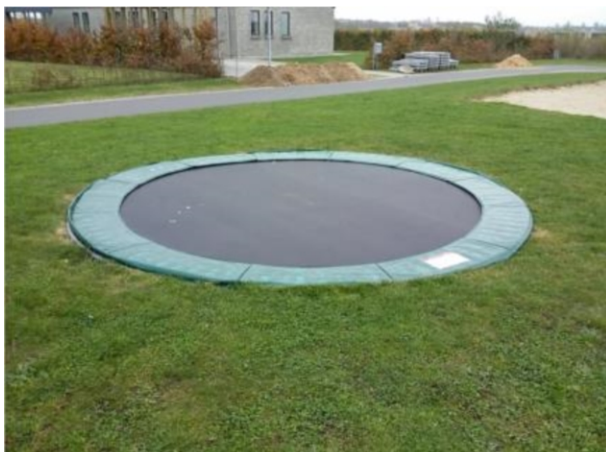
Problembeskrivelse	Se bemærkning
Bemærkninger	Trampoliner kan være at betragte som, det man kalder særlige, forlystelsesapparater. Det betyder, at det er det lokalt politis tilladelseskontor der skal afgøre dette. Hvis dette ikke foreligger, så kan de være tale om en ulovligt opført installation.
Tiltag	
Tiltags Bemærkninger

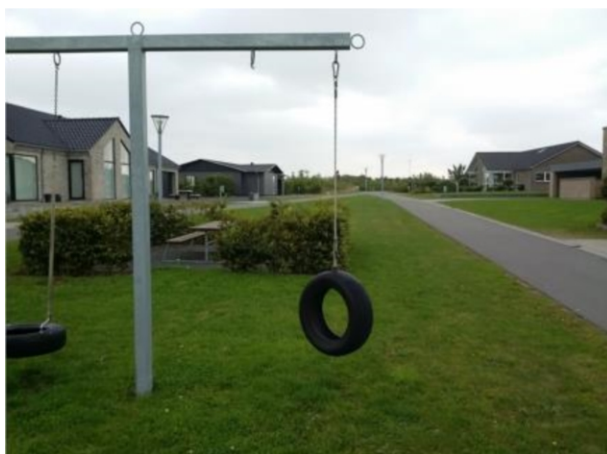
Problemstilling		Risikovurdering: 4 - Acceptabel
Problembeskrivelse	Gyngesædet hænger for lavt i forhold til terrænet. Der skal være en frihøjde på min. 40cm under dækgyngesædet. EN1176:2008 Del 2 Pkt. 4.2 Frihøjde	
Bemærkninger	Det gælder under begge dækgyngesæder.	
Tiltag		
Tiltags Bemærkninger

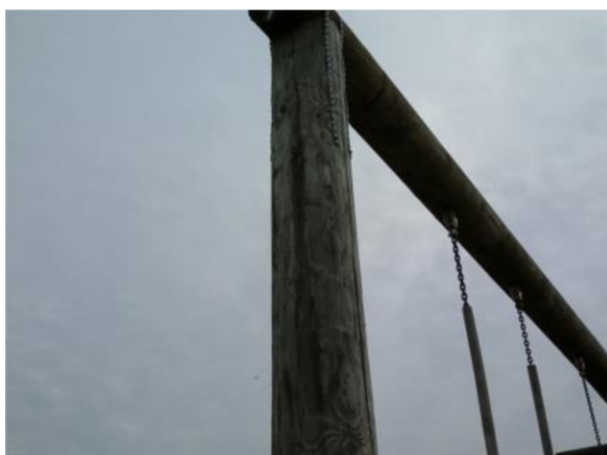
Problemstilling		Risikovurdering: 3 - Uønsket
Problembeskrivelse	Gyngeoverliggeren bør ikke gøres fast til andre redskaber som vist her, medmindre der etableres barrierer, afskærmninger eller yderligere 150cm cirkulationsområder. EN1176:2008 Del 2 Pkt. 4.9 Stativer	
Bemærkninger	brugere kan falde fra platformen direkte ned på en anden gængende bruger.	
Tiltag		
Tiltags Bemærkninger

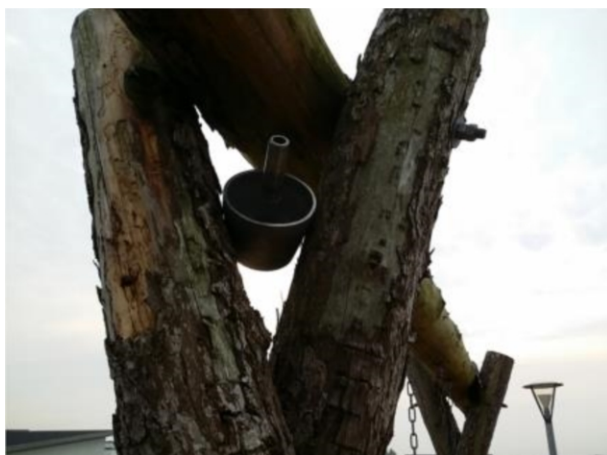
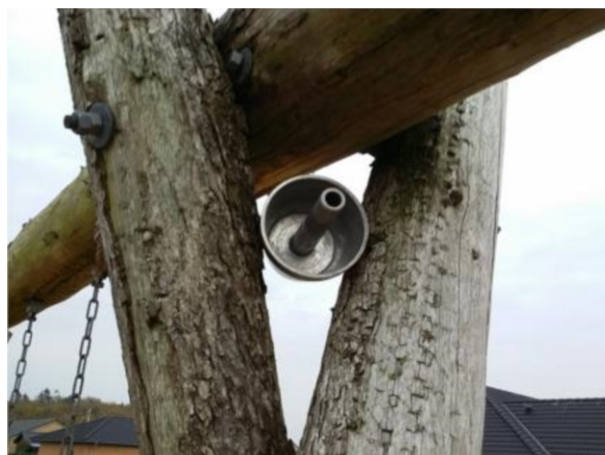
Problembeskrivelse	Der er konstateret risiko for fastklemning af hovedet i redskabet. Åbninger der er placeret mere end 600mm over faldunderlaget eller ståfladen, som kan passeres af prøvedorn E (Ø130mm) uden prøvedorn D(Ø230mm) kan følge med, udgør en risiko for fastklemning af hovedet. EN1176:2008 Del 1 Pkt. 4.2.7.2 Fastklemning af hoved og hals og Figur D1
Bemærkninger	Det er konstateret i åbningerne under overliggeren.
Tiltag	
Tiltags Bemærkninger

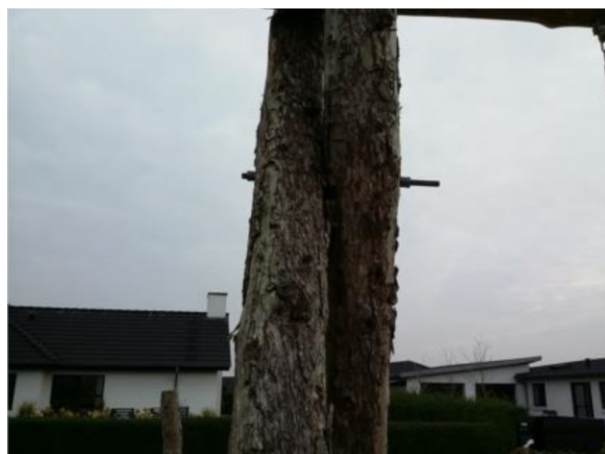
Problemstilling		Risikovurdering: 4 - Acceptabel
Problembeskrivelse	Redskabet har udstikkende boltgevind som rager ud fra redskabet. Udstikkende boltgevind i en tilgængelig del af redskabet skal være permanent dækket, med fx møtrikker med afrundet hoved. EN1176:2008 Del 1 Pkt. 4.2.5 Redskabers finish	
Bemærkninger		
Tiltag		
Tiltags Bemærkninger

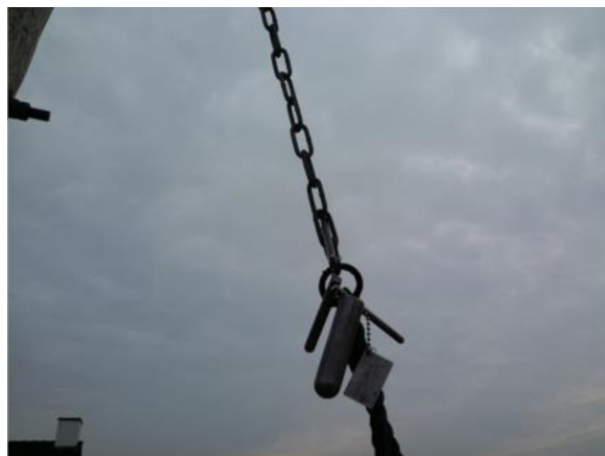
Problemstilling		Risikovurdering: 3 - Uønsket
Problembeskrivelse	I kædeled må der højst være en åbning på Ø8,6mm. Her kan en 8,6mm dorn passere. EN1176:2008 Del 1 Pkt. 4.2.13 Kæder	
Bemærkninger	Der er anvendt store langedede kæder.	
Tiltag		
Tiltags Bemærkninger

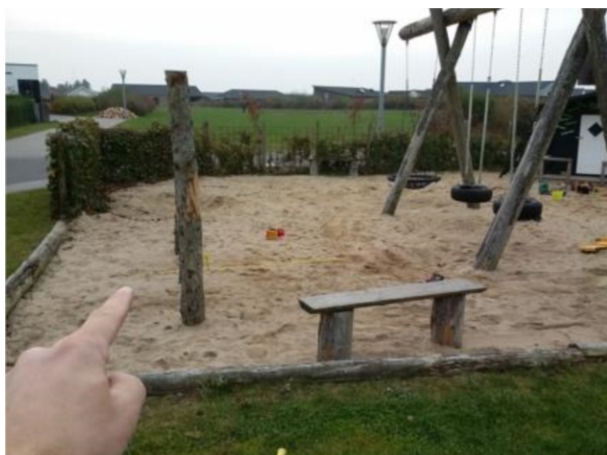
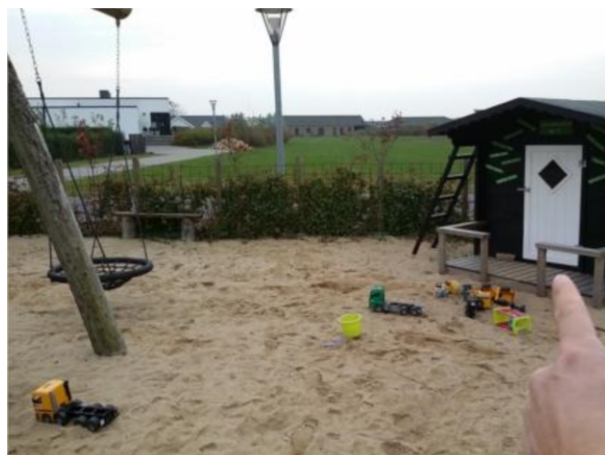
Problemstilling		Risikovurdering: 3 - Uønsket
Problembeskrivelse	Udstrækningen af faldunderlaget under gyngen er ikke stort nok. Faldunderlaget skal min. være længden på en gynges ophæng x 0,867 + 225cm når der er en hård kant. Resultatet er afstanden fra gyngens centrum til afslutningen af faldunderlaget i begge gyngeretninger. EN1176:2008 Del 2 Pkt. 4.10.2.1 Mål på faldrum og stødområde	
Bemærkninger	Legehuset og kolbøttestativet er placeret i gyngens stødområde.	
Tiltag		
Tiltags Bemærkninger

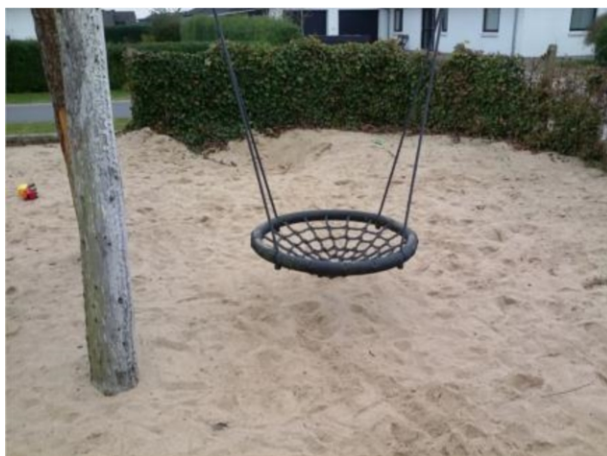
Problemstilling		Risikovurdering: 4 - Acceptabel
Problembeskrivelse	BEMÆRKNING: Det viste redskab er ikke tiltænkt brug på offentligt tilgængelige legepladser som her. Redskabet er tiltænkt til brug i private haver, og bør derfor fjernes fra legepladsen.	
Bemærkninger	Den viste gynges er ikke i overensstemmelsen med krav til gynges som anvendes på offentligt tilgængelige legepladser.	
Tiltag		
Tiltags Bemærkninger

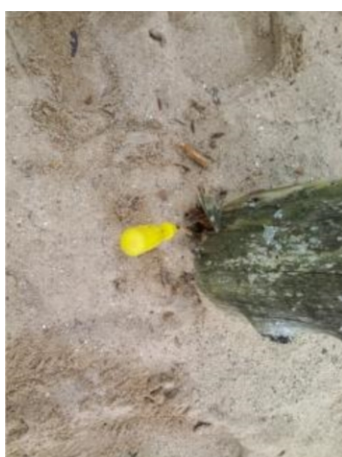
Problemstilling		Risikovurdering: 4 - Acceptabel
Problembeskrivelse	En skruetrækker kan presses ind i viste trækomponenter ved terræn. Træet er i forfald ved terræn. EN1176:2008 Del 7 Pkt. 8.2.7 Korrigerende vedligeholdelse	
Bemærkninger	Det er konstateret i alle stolper.	
Tiltag		
Tiltags Bemærkninger

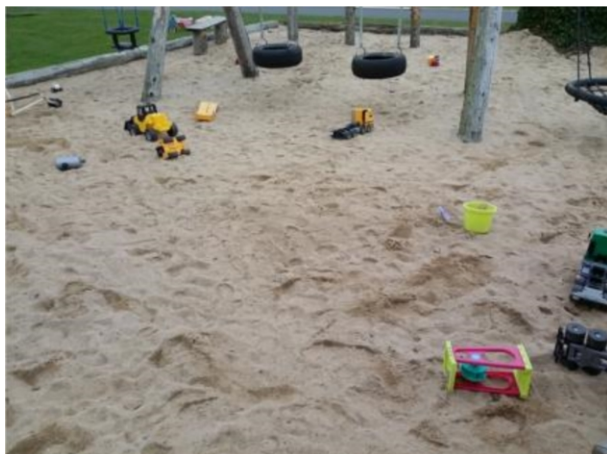
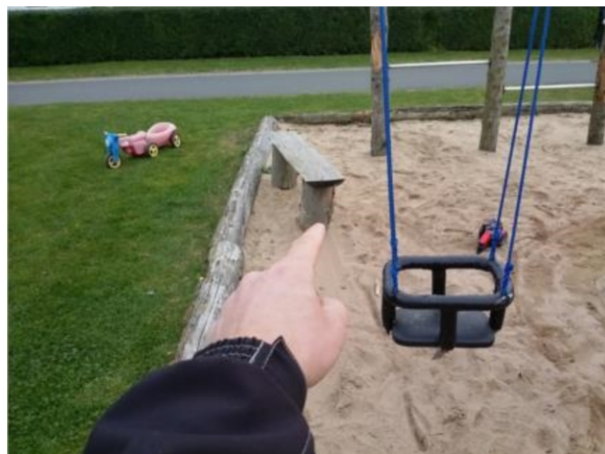
Problemstilling		Risikovurdering: 3 - Uønsket
Problembeskrivelse	Hårde genstande som disse bør ikke befinde sig i stødområdet. EN1176:2008 Del 7 Pkt. 8.2.6 Rutinemæssig vedligeholdelse	
Bemærkninger	Der er meget plastlegetøj samt en træbænk som befinder sig i gyngens stødområde/faldområde.	
Tiltag		
Tiltags Bemærkninger

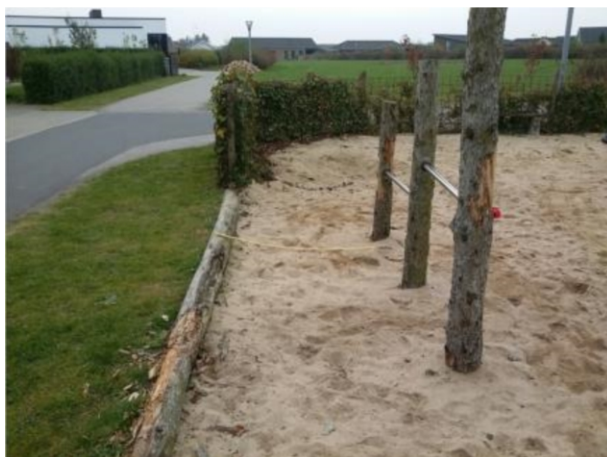
Problembeskrivelse	Udstrækningen af faldunderlaget omkring legeredskabet er for lille. Faldunderlagets udstrækning skal her min. være 150cm. EN1176:2008 Del 1 Pkt. 4.2.8.2.4 Stødområdets udstrækning samt Figur 17
Bemærkninger	Kantbegrænsningen ligger i stødområdet.
Tiltag	
Tiltags Bemærkninger

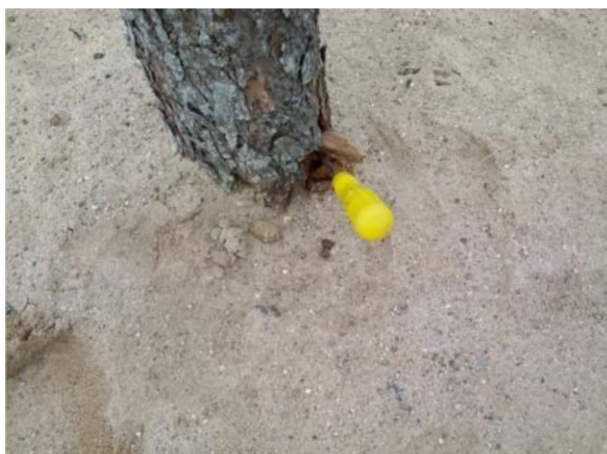
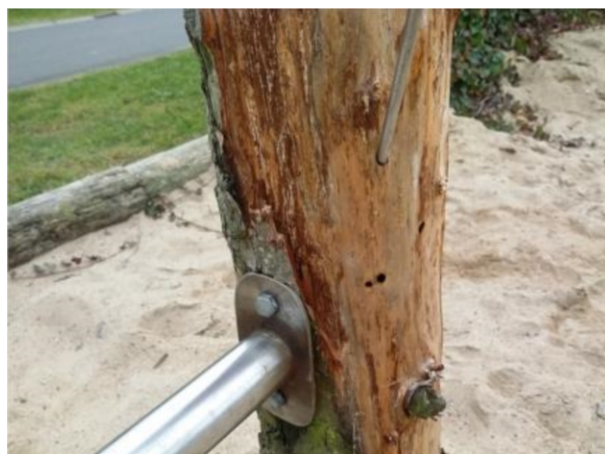
Problemstilling		Risikovurdering: 3 - Uønsket
Problembeskrivelse	Redskabet er slidt og ved at blive nedbrudt. Det medfører risiko for at der opstår skarpe kanter. EN1176:2008 Del 1 Pkt. 4.2.5 Redskabers finish EN1176:2008 Del 7 Pkt. 8.2.7 Korrigerende vedligeholdelse	
Bemærkninger	Kolbøttestativets stolper er i kraftig forfald.	
Tiltag		
Tiltags Bemærkninger

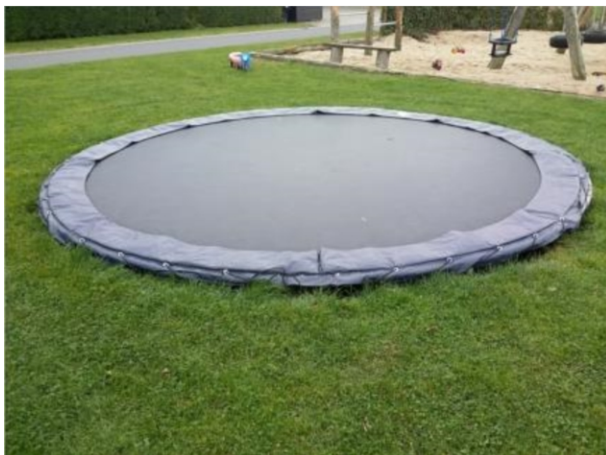
Problemstilling		Risikovurdering: 3 - Uønsket
Problembeskrivelse	Se bemærkning	
Bemærkninger	Trampoliner kan være at betragte som, det man kalder særlige, forlystelsesapparater. Det betyder, at det er det lokalt politis tilladelseskontor der skal afgøre dette. Hvis dette ikke foreligger, så kan de være tale om en ulovligt opført installation.	
Tiltag		
Tiltags Bemærkninger

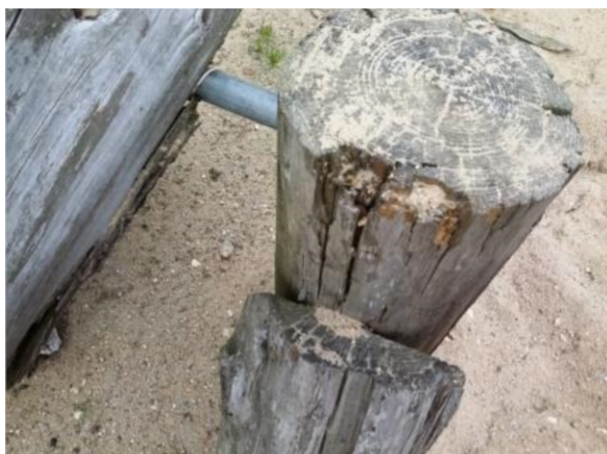
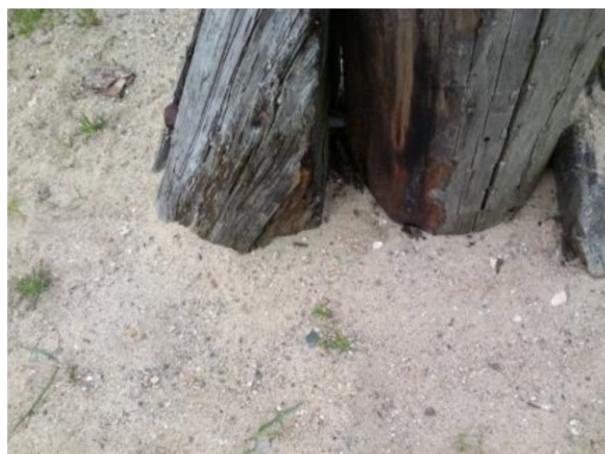
Problemstilling		Risikovurdering: 4 - Acceptabel
Problembeskrivelse	Redskabet er slidt og ved at blive nedbrudt. Det medfører risiko for at der opstår skarpe kanter. EN1176:2008 Del 1 Pkt. 4.2.5 Redskabers finish EN1176:2008 Del 7 Pkt. 8.2.7 Korrigerende vedligeholdelse	
Bemærkninger	Vippen er generelt i forfald.	
Tiltag		
Tiltags Bemærkninger

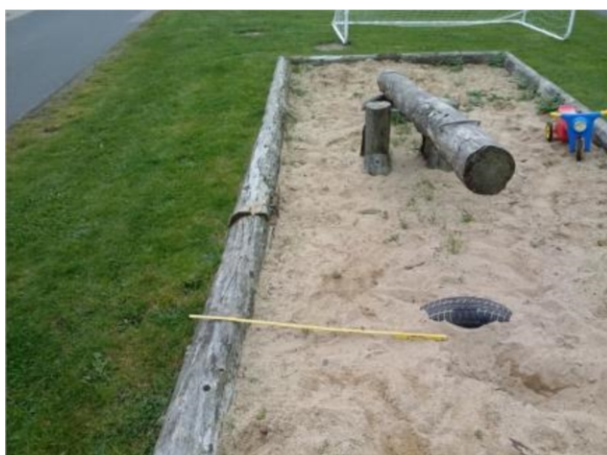
Problemstilling		Risikovurdering: 3 - Uønsket
Problembeskrivelse	Faldrummet rundt om vippen er for lille. Faldrummet for vippetype 1, 2, 3 og 4 skal ved måling fra vippens omkreds i yderstillingerne være mindst 1 000 mm. EN1176:2008 Del 6 Pkt. 4.10 Faldrum	
Bemærkninger	Afstanden til kantafrænsningen skal minimum være 100cm.	
Tiltag		
Tiltags Bemærkninger

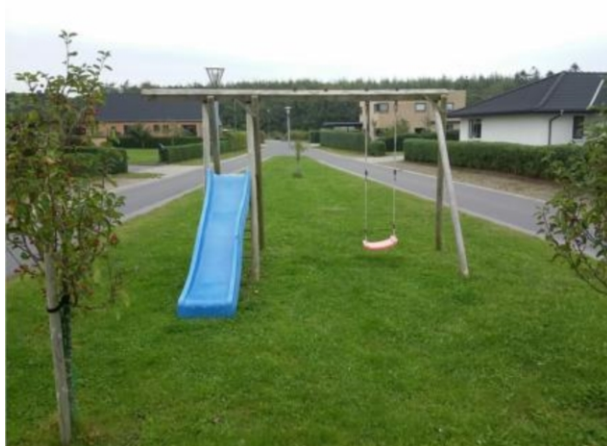
Problembeskrivelse	BEMÆRKNING: Det viste redskab er ikke tiltænkt brug på offentligt tilgængelige legepladser som her. Redskabet er tiltænkt til brug i private haver, og bør derfor fjernes fra legepladsen.
Bemærkninger	Det anvendte gyngestativ med rutsjebane, er ikke beregnet til anvendelse på offentligt tilgængelige legepladser. Redskabet kan ikke leve op til krav i legepladsstandarden.
Tiltag	
Tiltags Bemærkninger

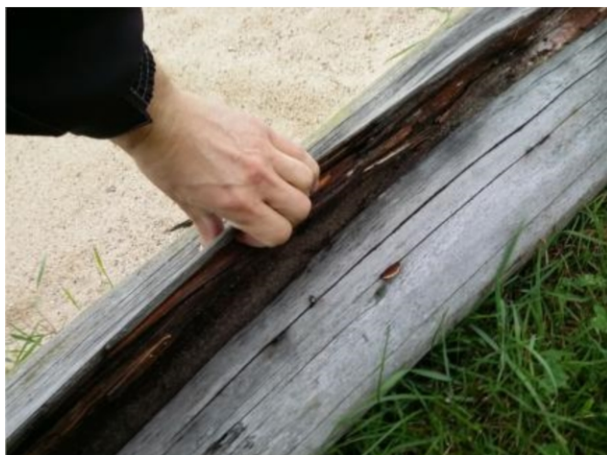
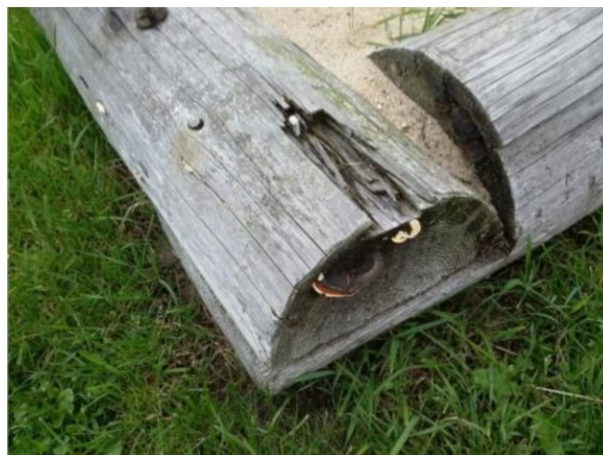
Problembeskrivelse	Redskabet er slidt og ved at blive nedbrudt. Det medfører risiko for at der opstår skarpe kanter. EN1176:2008 Del 1 Pkt. 4.2.5 Redskabers finish EN1176:2008 Del 7 Pkt. 8.2.7 Korrigerende vedligeholdelse
Bemærkninger	Sandkassens kanter er i kraftig forfald.
Tiltag	
Tiltags Bemærkninger
